CAMPUS TIMONE ET LUMINY

3 - Audit gros entretien

3.1 - Etat des lieux

Diagnostic énergétique et de gros entretien du patrimoine immobilier des campus Timone et Luminy

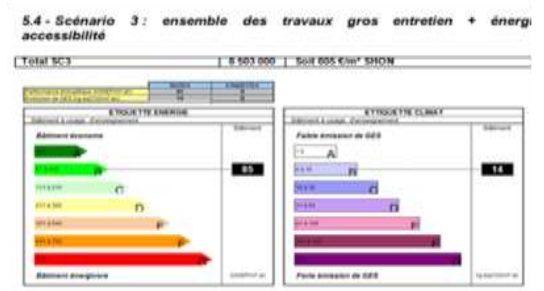
ELEMENTS CONCERNES : Chauffage			
Description de l'existant			
Composition	Appréhension	Durée de vie restante	
<ul style="list-style-type: none"> Production depuis chaudière gaz commune au site rénovée en 1995, 3 chaudières en cascade : <ul style="list-style-type: none"> - une remplacée en 2009 - 2 datant de 1995 	 	 	
<ul style="list-style-type: none"> Production par chaudière électrique dans les logements à l'exception d'un logement équipé de split réversible 	 	 	
<ul style="list-style-type: none"> Distribution en acier tronçons principaux isolés en sous sol et rénové très partiellement, colonnes et tronçons terminaux non isolés et d'origine 	 	 	
<ul style="list-style-type: none"> Emission : <ul style="list-style-type: none"> o Radiateur en fonte d'origine o Radiateur en acier ou fonte d'aluminium suite à des remaniements o Plancher chauffant dans le grand hall 	 	 	
Chauffage par CTA dans l'extension de la bibliothèque, la salle de conférence, l'animalerie, les amphithéâtres et différents laboratoires (cf volet ventilation)

<ul style="list-style-type: none"> Régulation uniquement en chaudière datant de 1995 	 	 	
Désordres/Remarques			
<ul style="list-style-type: none"> Absence d'organe d'équilibrage, pas de séparation par façade, pas de régulation terminale CTA des amphis sur le réseau radiateur Grand hall : le plancher chauffant a peréré, il reste environ 1/3 de sa capacité. Echangeur tubulaire qui manque d'efficacité, régime de température un peu faible. Problème d'émission des radiateurs dans les laboratoires, dû à la disposition des palissades qui occultent les radiateurs 			
Illustrations

Travaux envisagés/suite à donner			
<ul style="list-style-type: none"> Remplacement du système de chauffage du grand hall (radiateur platond ou diffuseur à déplacement d'air) Rénovation système chauffage avec raptors de réseau par façade et par allée, remplacement des éléments vétustes en chaudière (chaudières, circulateurs) Remplacement des radiateurs dans les laboratoires (à couper éventuellement avec émetteurs de froid si mise en place d'une installation centralisée de production de froid).
